PERAWATAN SALURAN AKAR ULANG PASCA PENGISIAN SALURAN AKAR DENGAN AMALGAM DAN PERFORASI LATERAL DISERTAI RESTORASI MAHKOTA PENUH PORSELIN FUSI METAL DENGAN INTI PASAK FIBER (Pada Insisivus Sentralis Kanan Dan Kiri Maksila)

Setiawan Wibiksono*, Pribadi Santosa**

*Program studi Konservasi Gigi, Program Pendidikan Dokter Gigi Spesialis, Fakultas Kedokteran Gigi, Universitas Gadjah Mada, Yogyakarta

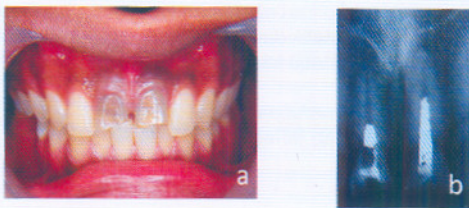
Pada pemeriksaan obyektif, tampak gigi 11 dan 21 fraktur 1/3 mahkota, tampak berubah warna, perkusi dan palpasi negatif, serta tampak bahan amalgam pada saluran akar. Pada pemeriksaan radiografis gigi 11 dan 21, terlihat gambaran radiopak (amalgam) memanjang pada saluran akar, tidak terlihat pengisian saluran akar, dan tampak perforasi lateral pada gigi 11. *Spacing* 1,5 mm antara gigi 11 dan 21.

Gambar 1. Gambaran gigi 11,21 sebelum perawatan a)klinis b)radiografis

Kunjungan pertama, tanggal 9 Februari 2011, dilakukan pemeriksaan subyektif, obyektif, dan radiografis kemudian ditentukan diagnosis dan rencana perawatannya. Diagnosis gigi 11 dan 21 adalah Fraktur Ellis kelas III Non vital (Gb.1).

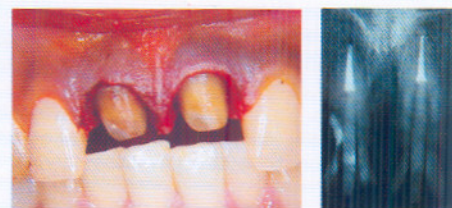
Gambar 5. Pasca preparasi tonggak gigi 11 dan 21

Gambar 6. Radiograf pengepasan pasak

Pasak fiber dicobakan ke dalam saluran pasak, kemudian dilakukan konfirmasi dengan radiograf (Gb.6). Dilanjutkan dengan pemotongan pasak fiber menggunakan *diamond bur*, 2/3 panjang mahkota klinis. Kemudian pasak fiber dikeluarkan, dioleskan *silane* dan dibiarkan mengering. Saluran pasak diirigasi dengan larutan *aquadest* kemudian dikeringkan dengan *paper point*. Pemberian etsa pada seluruh permukaan kavitas dan saluran pasak, diamkan selama 15 detik kemudian dibilas larutan *aquadest* dan dikondisikan *moist* dengan *cotton pelet* dan *paper point* lembab. Pemberian bahan *bonding* (*Masterbond, Biodinamica*) menggunakan *microbrush* kecil pada seluruh kavitas dan saluran pasak yang telah dietsa. Tunggu sesaat, kemudian disemprotkan udara perlahan-lahan disekitar kavitas, lalu diaktivasi sinar selama 10 detik. Semen resin dengan *fiber reinforced* (*Build-It FR, Pentron*) dipersiapkan sesuai petunjuk pabrik dan dimasukkan ke saluran pasak menggunakan syringe khusus, pasak fiber dilasi semen resin yang sama dan dimasukkan ke dalam saluran perlahan dengan gerakan memutar ke dalam saluran pasak, kemudian diaktivasi sinar selama

Tahap kedua restorasi gigi 11 dan 21 adalah preparasi tonggak, dilakukan pengurangan bagian insisal, proksimal, labial dan palatal, pengurangan sudut-sudut aksial, serta penghalusan hasil preparasi. (Gambar.5). Dilakukan pencetakan dengan *double impression (putty dan exaflex, GC)* kemudian dikirim ke laboratorium teknik gigi untuk dibuatkan restorasi mahkota penuh PFM. Dilakukan penyesuaian warna dengan *shade guide* dan pemasangan mahkota sementara.

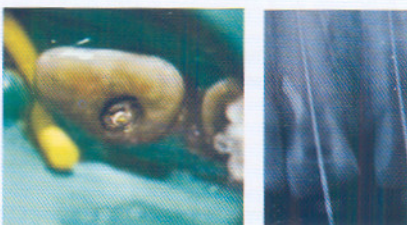
Gambar 3. Tampak amalgam pada dasar kavitas
Gambar 4. Radiograf pengukuran PK
