STUDI KASUS

Pasak *customized* fiber dengan mahkota jaket komposit pada gigi fraktur Ellis kelas III

ABSTRACT: *Customized fiber post and composite resin crown restoration for Ellis class III fracture. Ellis class III fracture is a case of crown fracture with exposing the pulp. Extended crown fracture with exposed pulp caused pulp necrosis needs root canal treatment. This case study aims to evaluate the success of Ellis class III fracture with root canal treatment, customized Fiber Reinforce Composite (FRC) post and composite resin crown restoration. A 17 years –old female patient who came to the Faculty of Dentistry UGM complained about her maxillary right incisor teeth, which was broken three years ago. The diagnosis was Ellis class III fracture, pulp necrosis with the periapical lesion. The patient was treated with multi-visit root canal treatment (consist of cleaning and shaping, sterilization, and obturation of root canal), then restored with customized FRC post and composite resin crown restoration. Based on the result of the clinical and radiographic evaluation, it is concluded that treatment using fiber-reinforced resin composite and jacket crown after root canal treatmen

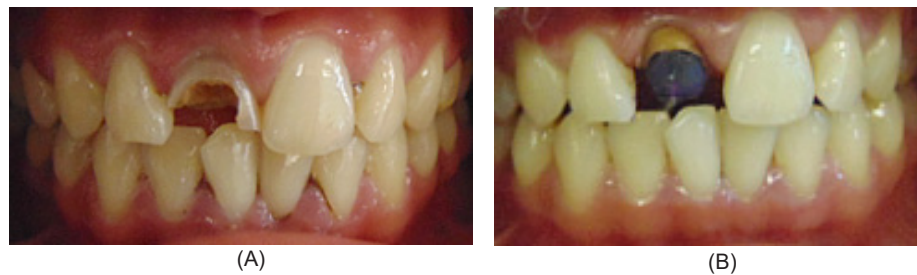
Gambar 2. (A) Gambaran kondisi awal gigi pasien; (B) Hasil model malam pembuatan pasak FRC

akibat kecelakaan sejak 3 tahun yang lalu. Gigi tersebut pernah sakit sekali sampai tidak bisa tidur kira-kira 3 tahun yang lalu tetapi dibiarkan saja tanpa perawatan, kemudian gigi tersebut tidak sakit lagi tapi terasa mengganggu penampilan. Terkadang gusi di atas gigi membengkak, tetapi kemudian sembuh dengan sendirinya. Terdapat kavitas pada permukaan labio palatal kedalaman pulpa dengan Fraktur Ellis kelas III disertai nekrosis pulpa, lesi peripikal, dan diskolorasi. Tes sondasi (-), perkusi (+), palpasi (-), CE (-). Pada pemeriksaan radiografis gigi 11 terlihat gigi Fraktur Ellis kelas III dan area radiolusen di daerah periapikal gigi 11 (Gambar 1A). Diagnosis gigi 11 Fraktur Ellis kelas III dengan Nekrosis pulpa disertai lesi periapikal. Rencana perawatan: perawatan saluran akar teknik preparasi konvensional, restorasi mahkota jaket resin komposit dengan pasak *customized* resin komposit dengan penguat fiber, *Dental Health Education (DHE)*.

Kunjungan ketiga tanggal 10 September 2015 dilakukan kontrol perawatan saluran akar dengan pemeriksaan subjektif tidak ada keluhan (tidak ada rasa sakit di antara waktu kunjungan) dan pemeriksaan objektif tumpatan sementara masih baik, tidak ada kebocoran, perkusi: (-), palpasi: (-). Selanjutnya dilakukan tahap preparasi jaringan keras gigi, preparasi saluran pasak, dan pembuatan pasak *customized* resin komposit dengan penguat pita fiber. Jaringan keras yang tersisa cukup tipis (Gambar 2A) sehingga preparasi bagian mahkota dilakukan seminimal mungkin untuk mencegah mahkota patah. Dilakukan preparasi gigi 11 pada bagian fasial dilakukan menggunakan *round end tapered bur* dengan pundak terletak di subgingiva. Preparasi palatal pada sisi singulum menggunakan *round end tapered diamond* dengan pundak pada margin gingiva. Bentuk pundak *hollowground*. Saluran pasak diirigasi dengan saline dan dikeringkan dengan *paper point* steril. Pemasangan *gingival retraction cord* kemudian dilakukan pembuatan model malam pasak (Gambar 2B).

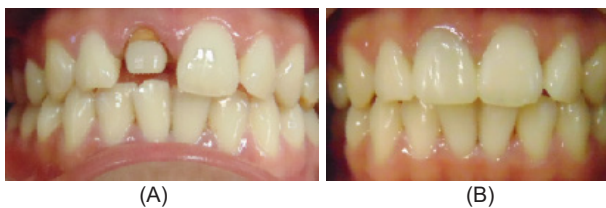
Gambar 4. (A) Hasil insersi pasak FRC; (B) Insersi mahkota jaket komposit.

inklinasi dan letak *insisal edge* dalam lengkung gigi. Saluran pasak diirigasi dengan salin dan klorheksidin diglukonat 2%, kemudian dikeringkan dengan *paper point*. Proses selanjutnya adalah insersi pasak *customized FRC* dan pencetakan mahkota jaket komposit. Pasak *customized FRC* dimasukkan ke dalam saluran pasak (Gambar 1D) dan dilakukan penyinaran selama 20 detik (Gambar 4A). Semua *undercut* dihilangkan agar didapatkan akses yang mudah pada saat insersi mahkota jaket resin komposit. Gingiva gigi 11 diretraksi dengan *gingival retraction cord* yang sebelumnya dicelupkan ke dalam cairan yang mengandung agen hemostatik. Dilakukan pencetakan dengan *double impression* untuk rahang atas. Cetakan rahang atas diisi dengan *glass stone gips*. Setelah mengeras, dilepas dari cetakan dan diperiksa oklusinya dengan cetakan gigi antagonis yang sudah dicetak pada saat pencetakan Pasak Custom Resin Komposit dengan Penguat Fiber. Penyesuaian warna penggunaan *Vitalumin shade guide*, diperoleh warna A2. Pembuatan mahkota jaket sementara menggunakan *Revotec*.

dilakukan sementasi mahkota jaket resin komposit. Daerah kerja diisolasi. Semen resin diaplikasikan pada *fitting surface* mahkota jaket resin komposit lalu sementasikan pada gigi 11 kemudian disinari selama 20 detik. Pengecekan oklusi menggunakan artikulating paper (Gambar 4B).

Kunjungan kelima (kontrol) tanggal 5 Oktober 2015, diperoleh pemeriksaan subjektif : tidak ada keluhan terhadap restorasi yang dipakai, pemeriksaan objektif : mahkota jaket resin komposit pada gigi 11 dalam kondisi baik, kerapatan tepi baik, tidak ada ingival oklusi dan tidak ada kelainan ingival dan mukosa. Edukasi pada pasien untuk menjaga kebersihan mulut dengan menyikat gigi minimal 2x sehari (pagi setelah makan dan malam) sebelum tidur, serta berkumur dengan *mouth rinse*. Rutin memeriksakan diri ke dokter gigi minimal 6 bulan-1 tahun sekali.
