# PERAWATAN SALURAN AKAR SATU KUNJUNGAN PADA GIGI PREMOLAR NEKROSIS PULPA DENGAN RESTORASI MAHKOTA PORSELIN FUSI METAL DENGAN PASAK PENGUAT FIBER

Reinaldo Edwin\* dan Wignyo Hadriyanto\*\*

\*\*Bagian Konservasi Gigi Fakultas Kedokteran Gigi, Universitas Gadjah Mada

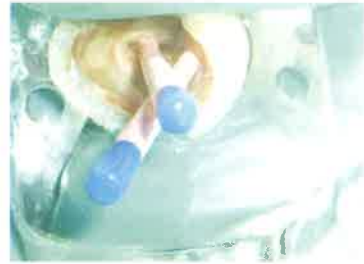
**Gambar 1.** Terlihat karies yang meluas pada gigi premolar satu kanan maksila

Pemeriksaan objektif kebersihan rongga mulut baik, terlihat karies yang meluas di gigi premolar satu kanan maksila. Pemeriksaan perkusi dan palpasi negatif. Tes vitalitas menunjukkan hasil negatif dengan diagnosis karies profunda dengan nekrosis pulpa. Rencana perawatan adalah perawatan saluran akar satu kunjungan dan restorasi menggunakan mahkota porselin fusi metal dengan pasak fiber.

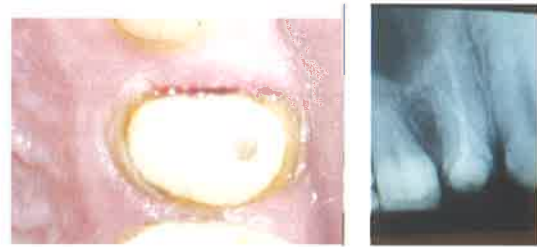
**Gambar 2.** Pemeriksaan radiograf tidak terlihat adanya kelainan periapikal dan karies telah mencapai atap pulpa

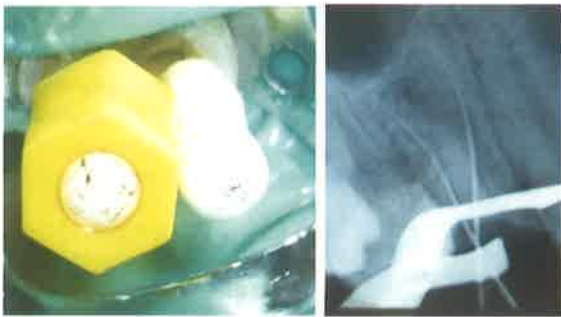
**Gambar 5.** Pasca pemasangan dan pembuatan pasak fiber dan inti dari resin komposit

Pemeriksaan subyektif, pasien tidak ada keluhan. Tumpatan sementara dibuka. Kemudian gutaperca di dalam saluran akar dibuang dan disisakan gutaperca sepanjang 4mm di bagian apikal. Kemudian preparasi saluran pasak menggunakan *fibrekleeer parallel drill* lalu dilakukan pengepasan terhadap *fibrekleeer parallel post* yang akan digunakan. Setelah itu dilakukan pengetsaan kemudian bonding terhadap saluran pasak dan sisa struktur gigi yang akan dibangun inti. Setelah pasak disementasi menggunakan semen resin, dibangun inti menggunakan komposit *packable*. Kemudian dilanjutkan dengan preparasi inti pasak dan pencetakan *double impression*. Setelah pencetakan selesai, gigi kemudian diberi mahkota sementara.
