## STUDI KASUS

# Restorasi *fiber-reinforced composite bridge* pada gigi posterior rahang atas pasca perawatan saluran akar satu kali kunjungan

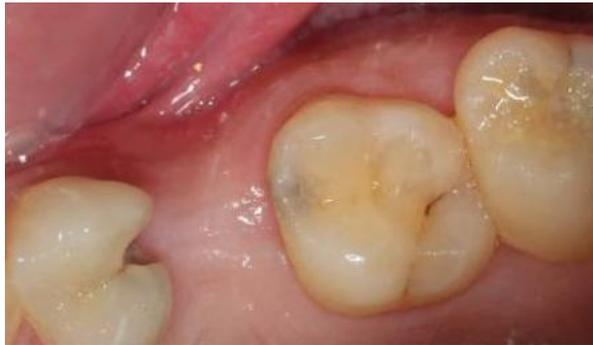
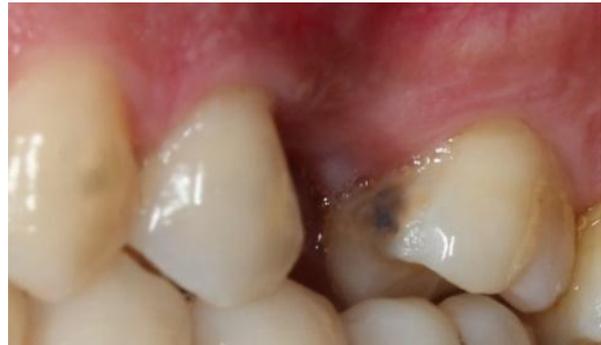
Hasil pemeriksaan fisik, tanda vital menunjukkan tekanan darah 120/80 mmHg, pernafasan 24x/menit dan nadi 80x/menit. Pemeriksaan ekstra oral menunjukkan wajah simetris, bibir dan sendi temporo-mandibular tidak ada kelainan, serta kelenjar limfe submandibularis kiri dan kanan tidak teraba dan tidak sakit. Pada pemeriksaan intraoral menunjukkan *oral hygiene* baik. Secara visual, terdapat kavitas berukuran sedang di bagian disto-oklusal gigi 14 dengan pulpa terbuka. Tes dingin, sondasi, dan perkusi menunjukkan respon negatif, tidak terdapat kegoyangan, serta jaringan disekitarnya tampak dalam batas normal. Terdapat edentulous pada daerah 15 dan lesi karies pada proksimal gigi 16

dengan tes dingin menunjukkan positif, sondasi dan perkusi menunjukkan respon negatif (Gambar 1).

**Gambar 1.** Foto klinis gigi sebelum perawatan

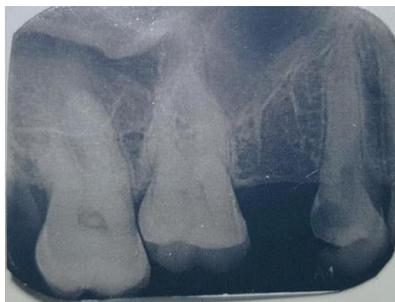
Pada pemeriksaan radiologis tampak gigi 14 adanya radiolusen pada disto-oklusal dari enamel mencapai kamar pulpa, saluran akar dua dan lurus lurus, laminadura utuh, tidak terdapat pelebaran membran periodontal, dan tidak terdapat kelainan

di periapikal. Gigi 16 adanya radiolusen pada mesio-oklusal mencapai enamel saluran akar dua dan lurus lurus, laminadura utuh, tidak terdapat pelebaran membran periodontal, dan tidak terdapat kelainan di periapikal (Gambar 2).

**Gambar 2.** Gambaran radiografi gigi sebelum perawatan

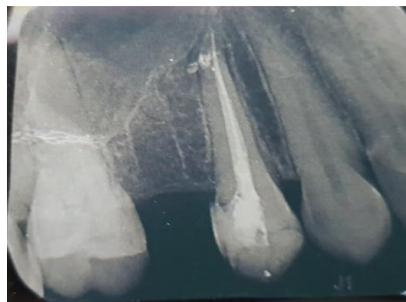
**Gambar 3.** Konfirmasi radiografis pengisian saluran akar

Pengisian dilakukan dengan teknik kondensasi apikal dan sealer *AH Plus* (Dentsply Maillefer). Semen SDR diaplikasikan diatas orifis setebal  $\pm 2$  mm sebagai *liner*. Kavitas ditutup dengan tumpatan sementara kemudian dilakukan

konfirmasi foto Rontgen pengisian saluran akar (Gambar 3).

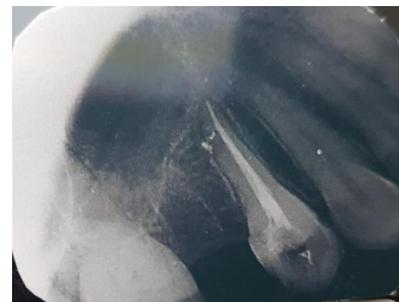
**Gambar 4.** Foto radiografis kontrol pengisian saluran akar

Kunjungan kedua dilakukan kontrol pengisian satu minggu kemudian. Pasien tidak memiliki keluhan. Tes perkusi dan palpasi negatif, tidak ada kegoyangan gigi. Pemeriksaan radiologis terlihat pengisian hermetis (Gambar 4).

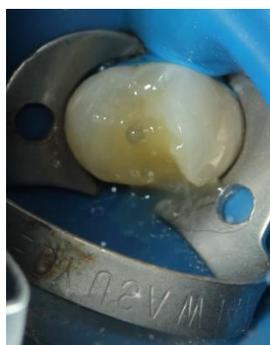
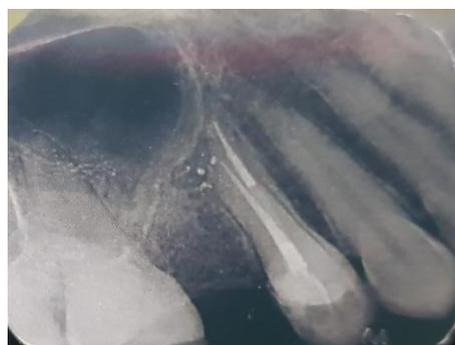
**Gambar 5.** Pemasangan pasak fiber pada gigi 14, (A) penyemenan pasak dan *core build up* (B) konfirmasi radiologis

Pada kunjungan ini dilakukan juga pemasangan *fiber post* pada gigi 14. Tambalan sementara dibersihkan dan dilakukan pembuangan gutta percha pada saluran akar palatal gigi 14 sehingga menyisakan  $\pm 4$  mm pengisian sebagai *apical seal*. Pembuangan gutta percha menggunakan bur *peeso-reamer*. Preparasi ruang pasak menggunakan *drill* pasak (RTD, Grenoble, France). *Fiber post* diuji coba sampai sesuai di dalam saluran akar dan tidak longgar. Saluran akar dietsa 15 detik dan dibonding selama 20 detik kemudian *fiber post* disementasikan ke dalam saluran akar menggunakan semen *dual curing*

*resin cement* (AllCem Core, FGM). Pembuatan *core build up* juga menggunakan *dual curing resin cement* (AllCem Core, FGM). Setelah itu, dilakukan konfirmasi penyemenan pasak dengan foto Rontgen (Gambar 5). Pencocokan warna dasar dilakukan untuk pembuatan *bridge* dengan menggunakan *shade guide* VITA Classic A3 (Gambar 6). Setelah itu, dilakukan pemilihan gigi artifisial sebagai pontik gigi 15.

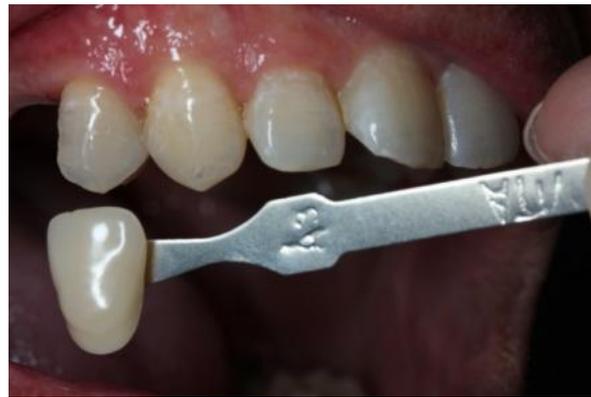
**Gambar 6.** Pencocokan warna dasar

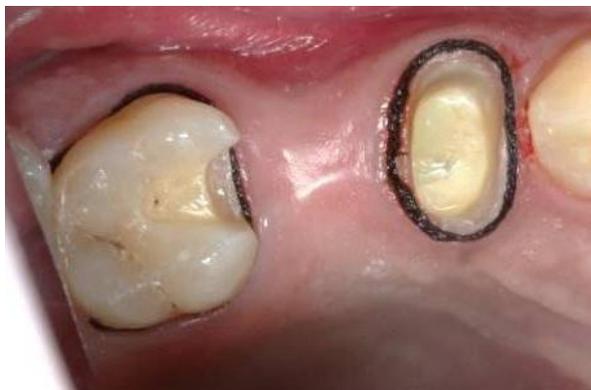
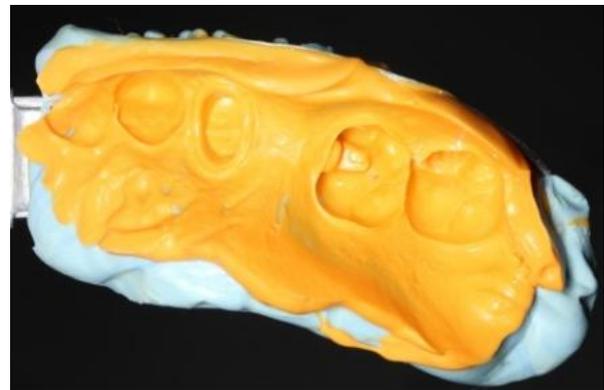
**Gambar 7.** Foto preparasi gigi 14 dan 16, (A) hasil preparasi (B) Pencetakan *double impression*

Selanjutnya dilakukan preparasi gigi 14 untuk pembuatan mahkota *composite*. Preparasi mahkota diawali preparasi oklusal dengan pembuatan *depth guide* untuk reduksi oklusal sebanyak 1,5 mm dengan menggunakan bur *fissure*. Kemudian dilakukan reduksi oklusal mengikuti anatomi oklusal gigi. Kontak dinding distal juga dibebaskan dari gigi sebelahnya. Reduksi bagian bukal, palatal, dan proksimal selebar 1,5 mm dan akhiran servikal berada pada supragingiva dengan desain *hollow chamfer* menggunakan *round-ended tapered diamond bur*. Pada tahap terakhir penyelesaian preparasi dilakukan pembulatan sudut yang tajam (Gambar 7 A). Gigi 16 dipreparasi dari *central groove* dengan menggunakan *tapered fissure bur* dengan kedalaman 1,5 mm ke arah mesial, dilanjutkan dengan pembuatan isthmus dengan lebar 1 mm. Proksimal box dipreparasi sampai di atas CEJ untuk mendapatkan retensi yang baik, preparasi dibuat menyerupai preparasi inlay gigi posterior. Selanjutnya dilakukan pencetakan rahang atas dan bawah dengan teknik *double impression* menggunakan bahan cetak elastomer untuk mendapatkan hasil cetakan yang akurat (Gambar 7 B). Kemudian pembuatan *bite registration* sebagai catatan pada saat pembuatan *bridge*. Kavitas ditutup dengan tumpatan sementara dan mahkota sementara kemudian pasien diinstruksikan untuk kembali tiga hari lagi.

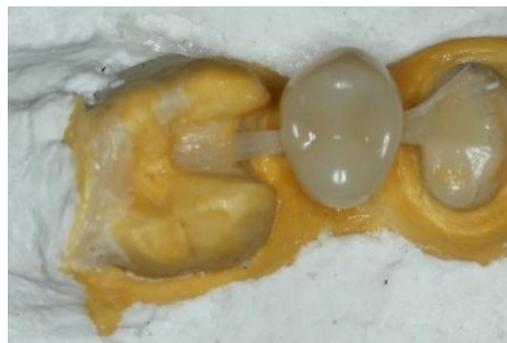
**Gambar 8.** pemasangan *fiber reinforced*

posisi gigi penyangga. Setelah dikontur, tip akrilik di polish menggunakan pumice. Bagian 1/3 servikal pontik dibuatkan kanal sebagai area retentif untuk tempat penghubung dari *glass fibre-reinforced*. Area tersebut diaplikasikan *ethyl acetate* dan didiamkan selama 5 menit. *glass fiber reinforced*

Quartz Splint Resin (RTD) dioleskan bonding kemudian diletakkan pada oklusal kavitas gigi 14 melalui kanal pada pontik sampai oklusal gigi 16 dan di sinar (Gambar 8). Komposit diletakkan di area retentif terlebih dahulu dan dilakukan penyinaran.

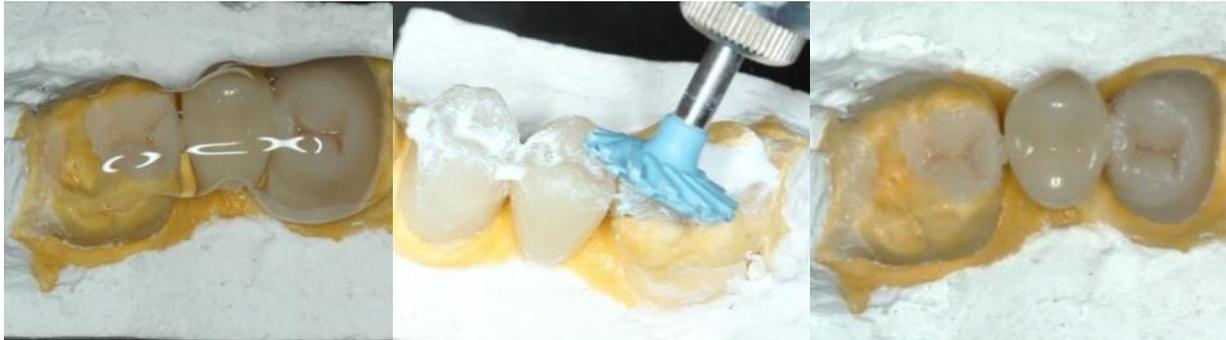
**Gambar 9.** *Polishing dan finishing restorasi*

Kemudian dilanjutkan dengan mengisi bagian preparasi lainnya dengan resin komposit Filtek Z350 XT (3M, ESPE) *shade* A3 dan pemberian *tint* (coltene, whaledent) pada area oklusal dan dilakukan polimerisasi, diaplikasikan gel gliserin dan penyinaran dilanjutkan kembali selama 20 detik untuk pengerasan yang sempurna. Setelah itu, dilakukan *finishing* pada bagian fasial, oklusal, dan embrasur gingival menggunakan *flame shaped finishing bur* dan polishing menggunakan *abrasive disk* dan *Sof-Lex spiral wheels* (3M ESPE, St. Paul, USA) serta *polishing paste* (Gambar 9).

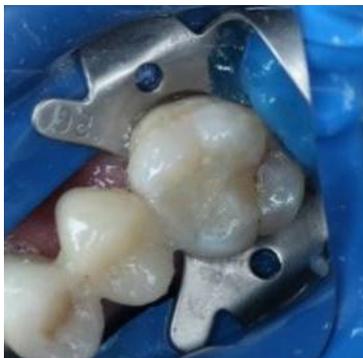
**Gambar 10.** *Inseri fiber-reinforced composite bridge*

Pada kunjungan ketiga dilakukan pemasangan *fiber-reinforced composite bridge* pada gigi 14,15, dan 16. Terlebih dahulu uji coba *fiber-reinforced composite bridge* dan dilakukan pengecekan adaptasi, retensi, akhiran, kontak proksimal dan oklusi. Apabila terdapat perbaikan pada pontik maka setelah perbaikan pontik dapat dioles dengan *acetone*. Setelah sesuai, gigi penyangga diisolasi menggunakan rubber dam kemudian dilakukan etsa dengan asam fosfat 37% kemudian dibersihkan dan dikeringkan. Pada permukaan anatomis *bridge* diaplikasikan silane dan dikeringkan. Penyemenan dilakukan dengan menggunakan semen resin *self adhesive dual cure* (RelyX, 3M ESPE) dan disinari selama 5 detik. Sisa semen dibersihkan, diaplikasikan gel gliserin dan penyinaran dilanjutkan kembali selama 20 detik untuk pengerasan yang sempurna. Setelah itu dilakukan pemeriksaan oklusi (Gambar 10). Kontrol 1 minggu setelah restorasi, pasien tidak ada keluhan, perkusi, palpasi negatif, tidak ada kegoyangan gigi, jaringan sekitar dalam keadaan

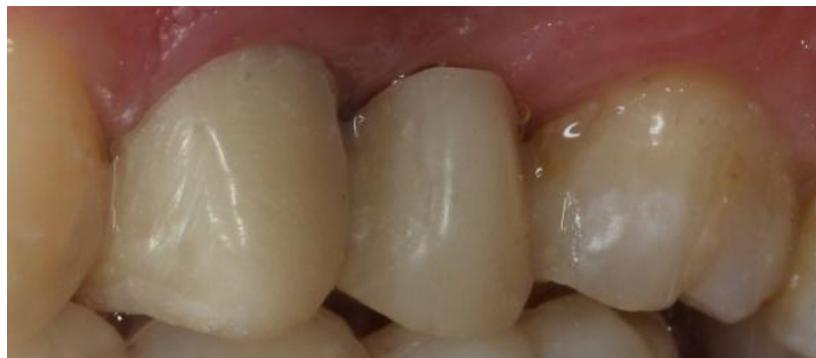
**Gambar 11.** *Foto klinis gigi setelah perawatan*

baik, tidak terdapat traumatik oklusi, dan *bridge* masih terpasang dengan baik (Gambar 11).
