Perubahan Benteng Oranje di Ternate – Maluku Utara (Abad XVII-XX)

Komang Ayu Suwindiatrini*, Widya Nayati

Magister Arkeologi, Fakultas Ilmu Budaya, Universitas Gadjah Mada

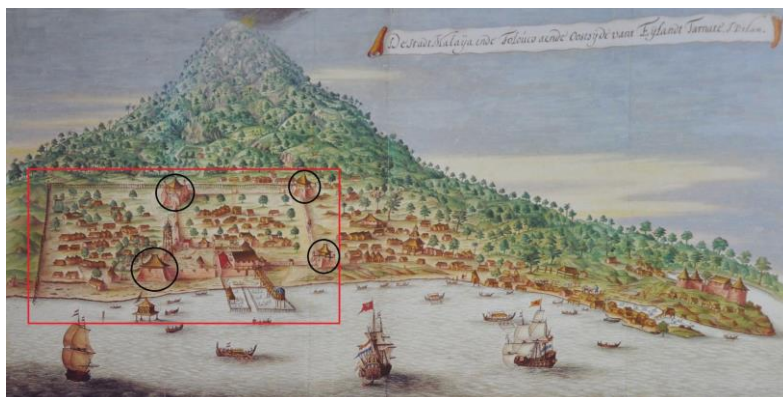
Gambar 1. Lukisan karya Jan Dirksz t'Lam sekitar tahun 1619-1621 menggambarkan Benteng Oranje (Sumber: *Comprehensive Atlas of the Dutch United East India Company*, Balai Pelestarian Cagar Budaya Maluku Utara, 2017)

Gambar 1 berupa lukisan Benteng Oranje dengan latar menggambarkan Gunung Gamalama sebagai pusat di Pulau Ternate. Lukisan ini kurang lebih 12-15 tahun setelah masa pembangunan Oranje yang selesai di tahun 1607. Benteng Oranje

digambarkan dengan sangat jelas memiliki empat bastion dan satu bangunan pada masing-masing bastionnya. Di dalam benteng terdapat sejumlah bangunan dengan lokasi yang tidak menunjukkan pola tertentu, dan cenderung acak. Selain itu, terdapat pula dermaga kayu yang menghubungkan benteng dengan pantai. Ada menara pengawas yang tergambar menempel di tembok selatan benteng. Tidak jauh di sisi selatan benteng ada permukiman yang cukup padat. Uniknya benteng dan permukiman di selatan dilindungi oleh pagar yang kemungkinan terbuat dari kayu dan hanya terdapat di sisi barat dan selatan saja. Keberadaan pagar ini mengindikasikan adanya pengamanan benteng dan permukiman yang berada dalam satu kawasan yang sama. Sisi utara benteng juga digambarkan sudah ada permukiman. Jika dicermati lagi di bagian kanan lukisan (arah utara), tergambar juga Benteng Tolukko. Laut pun dilukiskan dengan berbagai perahu kecil dan kapal berbendera Belanda.

Meskipun dalam Gambar 1 ini tidak terlihat adanya perlengkapan pendukung sistem pertahanan, seperti persenjataan dan logistik, tetapi dapat diyakinkan bahwa Benteng Oranje memang diperuntukkan bagi pusat pertahanan yang kuat. Setidaknya fungsi ini dapat disimpulkan dari informasi tambahan yang diperoleh dari catatan tentang perlengkapan dan logistik yang terdapat di Benteng Oranje, beberapa tahun setelah Gambar 1 dibuat. Pada tahun 1634, Gubernur Maluku ke-6, Gillest Zeijst, membuat laporan yang memuat rincian tentang amunisi (Tabel 1), persediaan pangan (Tabel 2) dan personalia yang bertugas (Tabel 3) di dalam Benteng Oranje (Atjo dalam Iriyanto, 2010, pp. 78–80)

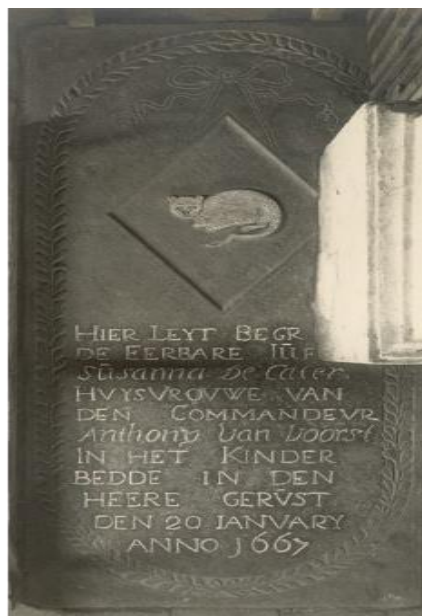
Gambar 7. Nisan Ini Menjadi Nisan Tertua yang Ditemukan di Ternate Hingga Saat Ini. Ada Ukiran Kucing di Bagian Atas Nisan
